Boletín Informativo de la  
**Sociedad Mexicana de Ingeniería Estructural**

No. 20 / Septiembre / 2026

## Sobre algunos eventos de sismos y huracanes, ocurridos en las estructuras en México, en los últimos 50 años.

# Los terremotos de La Guaira del 24 de junio de 2024.

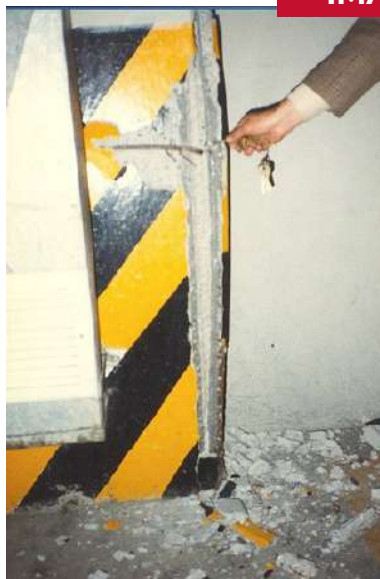
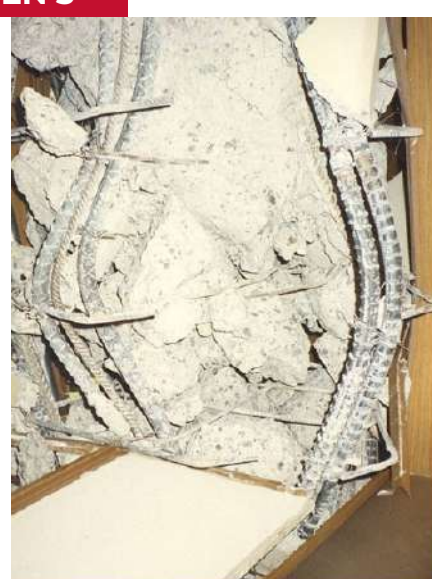
IMAGEN 3

La tercera imagen, un edificio de 8 niveles, ubicado en la Plaza Luis Cabrera, Colonia Roma Norte, se aprecia el pandeo del acero de refuerzo en una columna de concreto, se aprecia la deficiencia de longitud de anclaje de los estribos metálicos, son anclajes mínimos, por lo que el refuerzo longitudinal se pandeo.

Este edificio fue reforzado en todas sus columnas, incrementando sus secciones perimetrales, con refuerzo longitudinal y estribos adicionales. Se detectó un nivel sin estribos porque es un error muy grande que provoca que su comportamiento estructural no sea satisfactorio. Debido a estos errores constructivos, es frecuente que la estructura colapse, parcial o totalmente.

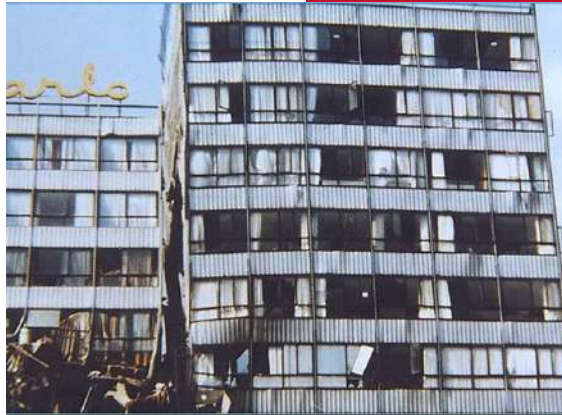
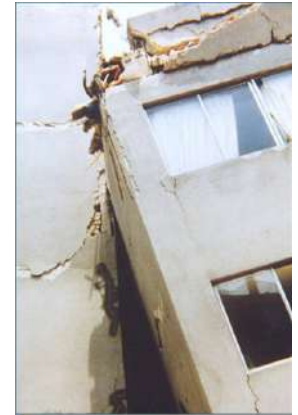
IMAGEN 4

La imagen 4, muestra el golpeteo entre columnas de estructuras vecinas, al no cumplir con las separaciones reglamentarias de construcción, en los límites del terreno entre estructuras, porque los desplazamientos de tal magnitud y en los casos más severos, cuando los niveles de pisos, tienen alturas de entrepiso diferentes, golpearán directamente a las columnas y muros vecinos.

SEPARACIÓN MÍNIMA ENTRE ESTRUCTURAS

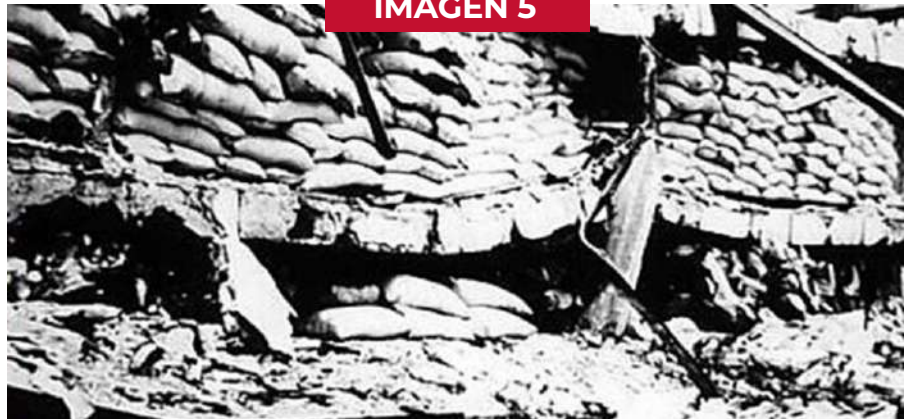
IMAGEN 5

La imagen 5, muestra el colapso de un edificio de 5 niveles, debido a cargas excesivas totalmente fuera del reglamento, a base de sacos de cemento, que rebasan los valores de carga permisibles, lo cual incrementa las fuerzas sísmicas laterales sobre la estructura.

EDIFICIO DE 4 NIVELES EXCEDIDO ENORMEMENTE EN CARGAS

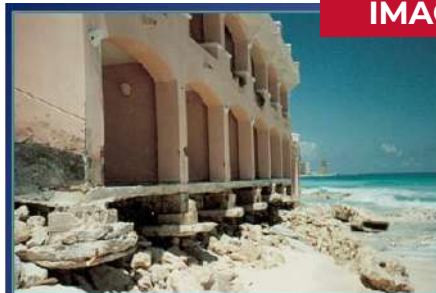
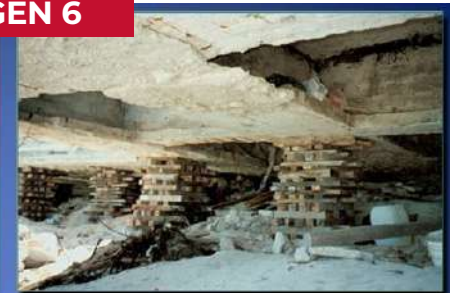
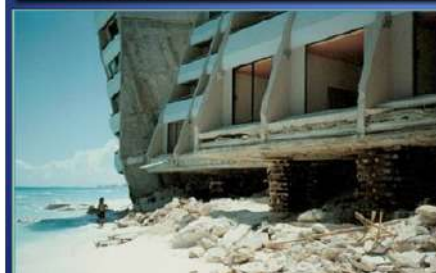
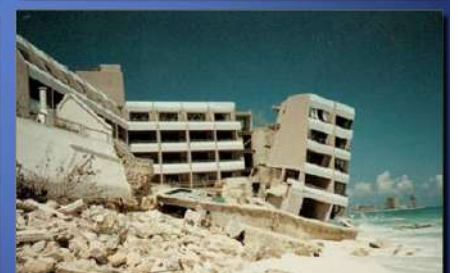
IMAGEN 6

La imagen 6, muestra los daños causados por el huracán Gilberto, Categoría 5, el 14 de septiembre de 1988, en Cancún, Quintana Roo, México, debido a que el nivel del mar subió hasta los edificios cimentados sobre zapatas; éstas se quedaron suspendidas y separadas del nivel de arena, del orden de 3 metros. Una de las fotos muestra el nivel inferior de las zapatas. El edificio no se colapsó, porque la parte no afectada lo soportaron y dejaron las zapatas en el aire sin apoyarse en el piso.

ESTRAGOS CAUSADOS POR EL HURACÁN GILBERTO

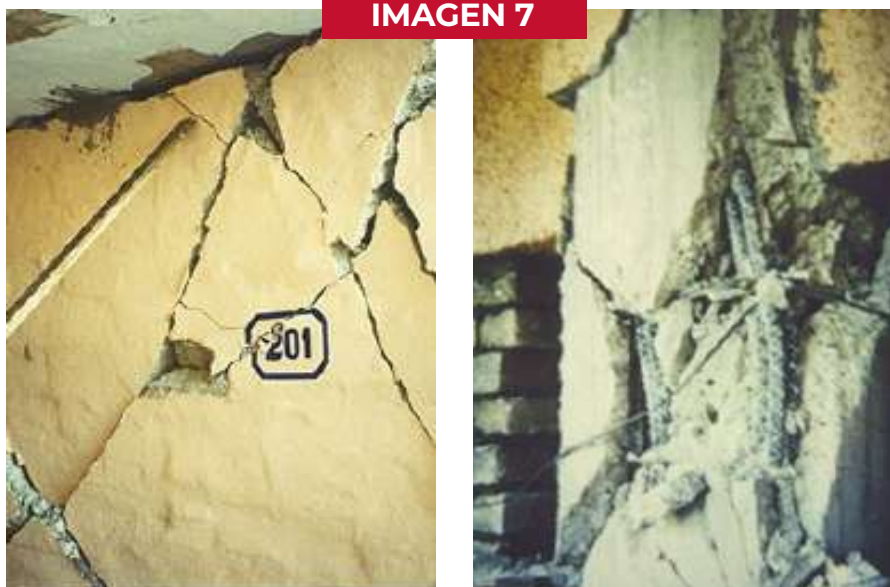
**La imagen 7,** muestra los daños en hoteles, debidas al sismo en Puerto Vallarta, Jalisco, México, el 19 de octubre de 1995 a las 9:35 a.m., de Magnitud igual a 8.0 grados en la escala de Richter, el daño en hoteles, en muros de cuartos y las fallas en columnas y agrietamientos en los muros de fachada.

**IMAGEN 7****GRADOS DE DAÑOS EN LOS HOTELES**

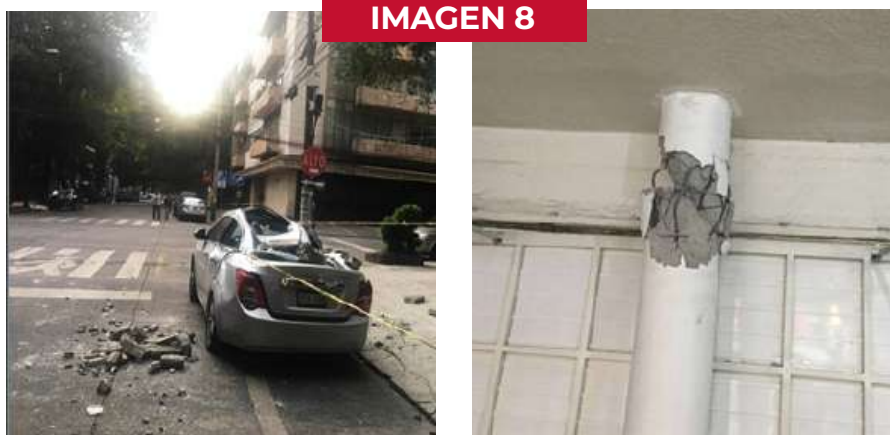
**La imagen 8,** corresponde al sismo del 19 de septiembre de 2017, a las 13:14 horas y con Magnitud de 7.1 grados, muestran los daños sobre un automóvil estacionado, así como una columna circular casi sin estribos de un edificio, y refuerzo longitudinal mal anclado.

**IMAGEN 8****EVENTOS VARIOS**

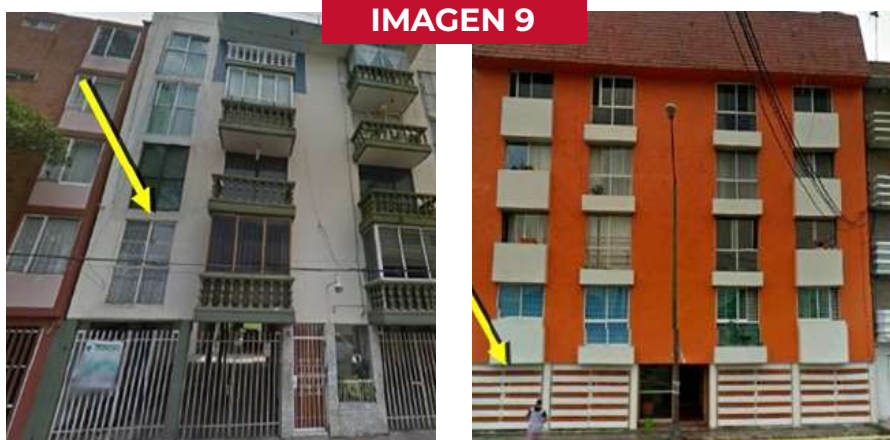
**En la imagen 9,** se señala el hundimiento del primer entrepiso entre Planta Baja y Nivel 1, en este caso las estructuras tuvieron un hundimiento del orden de 3 metros de un entrepiso, cuyos niveles están señalados con flechas, antes y después del sismo.

**IMAGEN 9****ENTREPISOS COLAPSADOS**

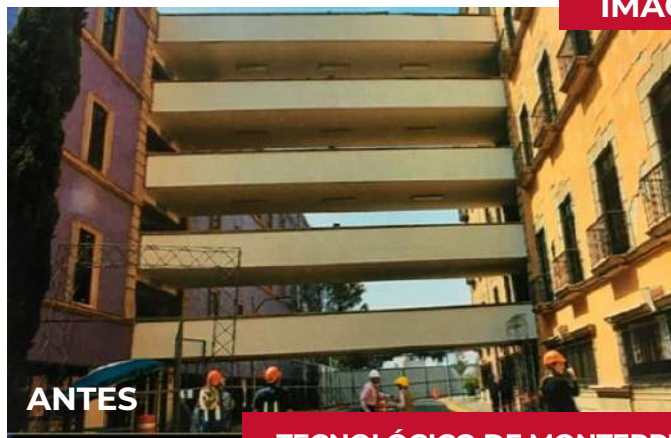
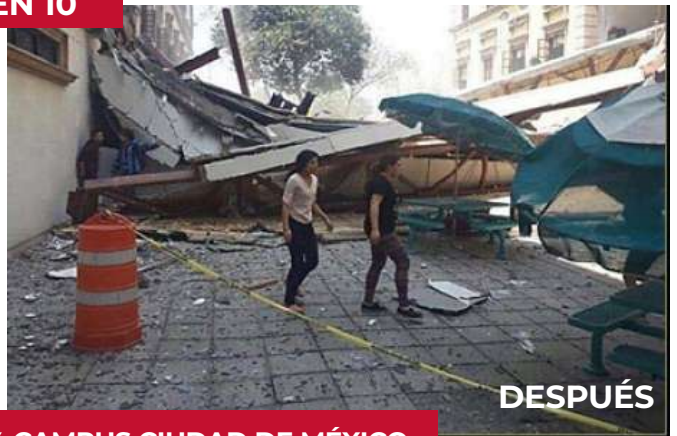
IMAGEN 10

**La imagen 10**, ocurrida en el mismo sismo, muestra el colapso de los puentes entre dos edificios, del Instituto Tecnológico de Monterrey, Campus CDMX, en el cual perdió el apoyo el nivel superior y destrozó de manera total, la comunicación de los 5 niveles.

ANTES

DESPUÉS

TECNOLÓGICO DE MONTERREY, CAMPUS CIUDAD DE MÉXICO

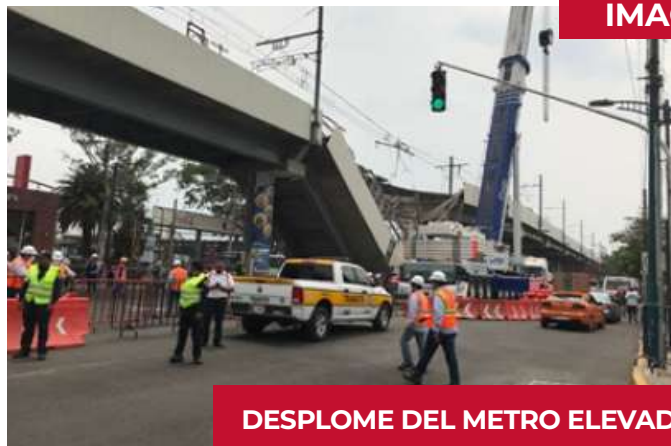
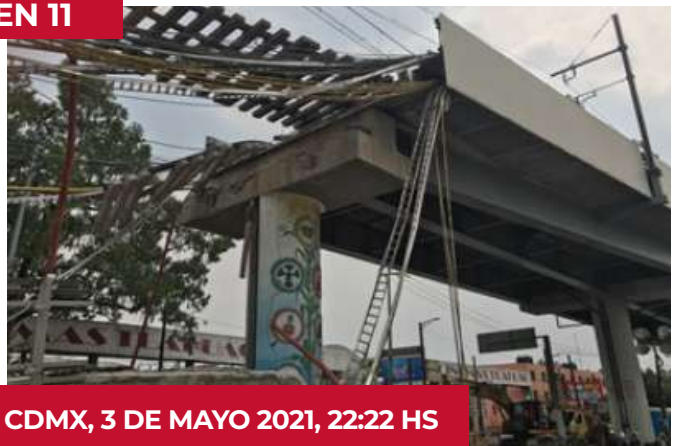
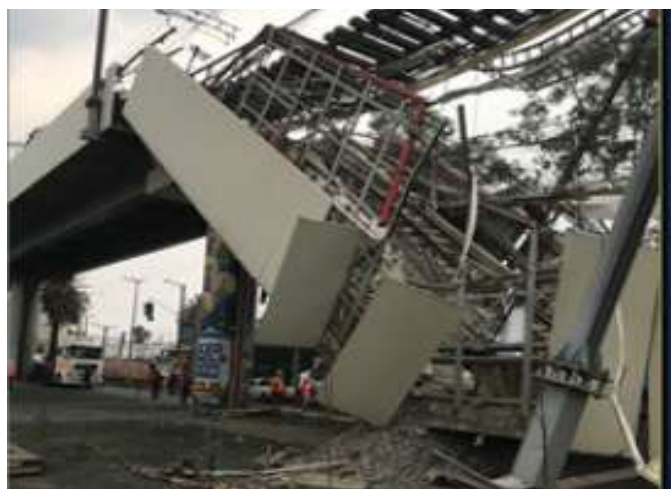
IMAGEN 11

DESPLOME DEL METRO ELEVADO CDMX, 3 DE MAYO 2021, 22:22 HS

**Finalmente en la imagen 11**, se presenta el colapso del metro elevado, el 3 de mayo de 2021, a las 22:22 horas, debido a una deficiencia en la conexión de las trabes prefabricadas de concreto con las columnas y a la falta de continuidad de la estructura, por ser isostática, es decir, sin continuidad, lo cual la hacía muy vulnerable y se tuvieron que reforzar del orden de 15 tramos.

Se aclara que este colapso, ocurrió sin efectos sísmicos.

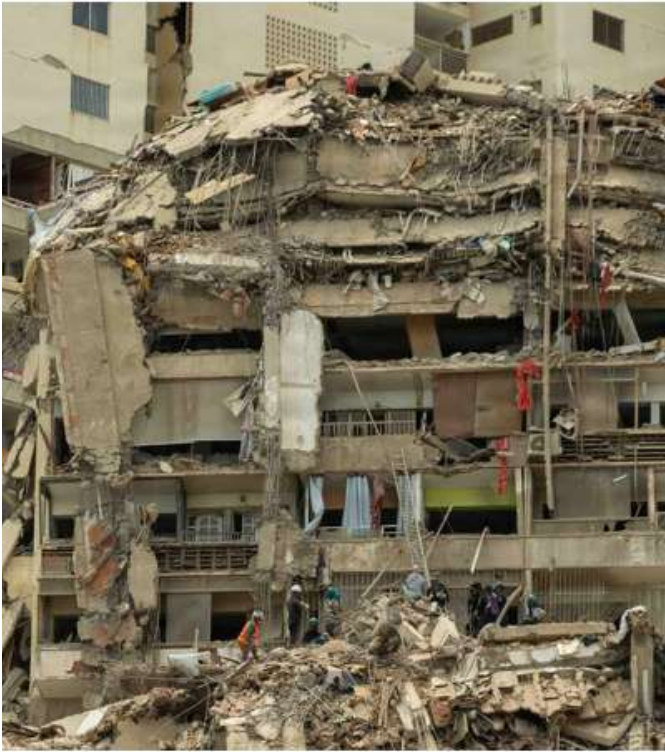
Figura 2. Efectos de los terremotos (credit US DoW – non endorsed)

Como consecuencias, los reportes del gobierno venezolano mencionan 6.509 fallecidos, 189 edificaciones colapsadas totalmente, 158 de ellas en La Guaira (fig. 2). También reportan 60.785 inmuebles residenciales inspeccionados, de los cuales 35.545 fueron clasificados como habitables, 14.239 con acceso

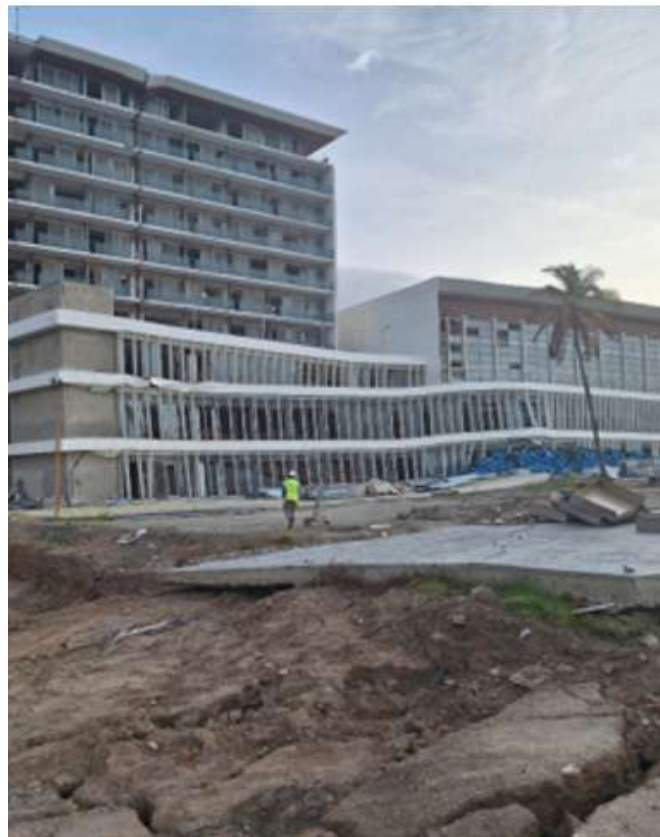
**Figura 4.** Licuación y deformación del terreno. (foto Marianela Lafuente)

mediana altura. Estas observaciones pueden vincularse con los antecedentes clásicos sobre la influencia de las condiciones de suelo en la distribución del daño durante el sismo de Caracas de 1967. En el Litoral, la presencia de suelos sueltos, arenas saturadas y niveles freáticos altos incrementó la susceptibilidad a licuación y desplazamiento lateral del terreno.(fig 3 y 4)

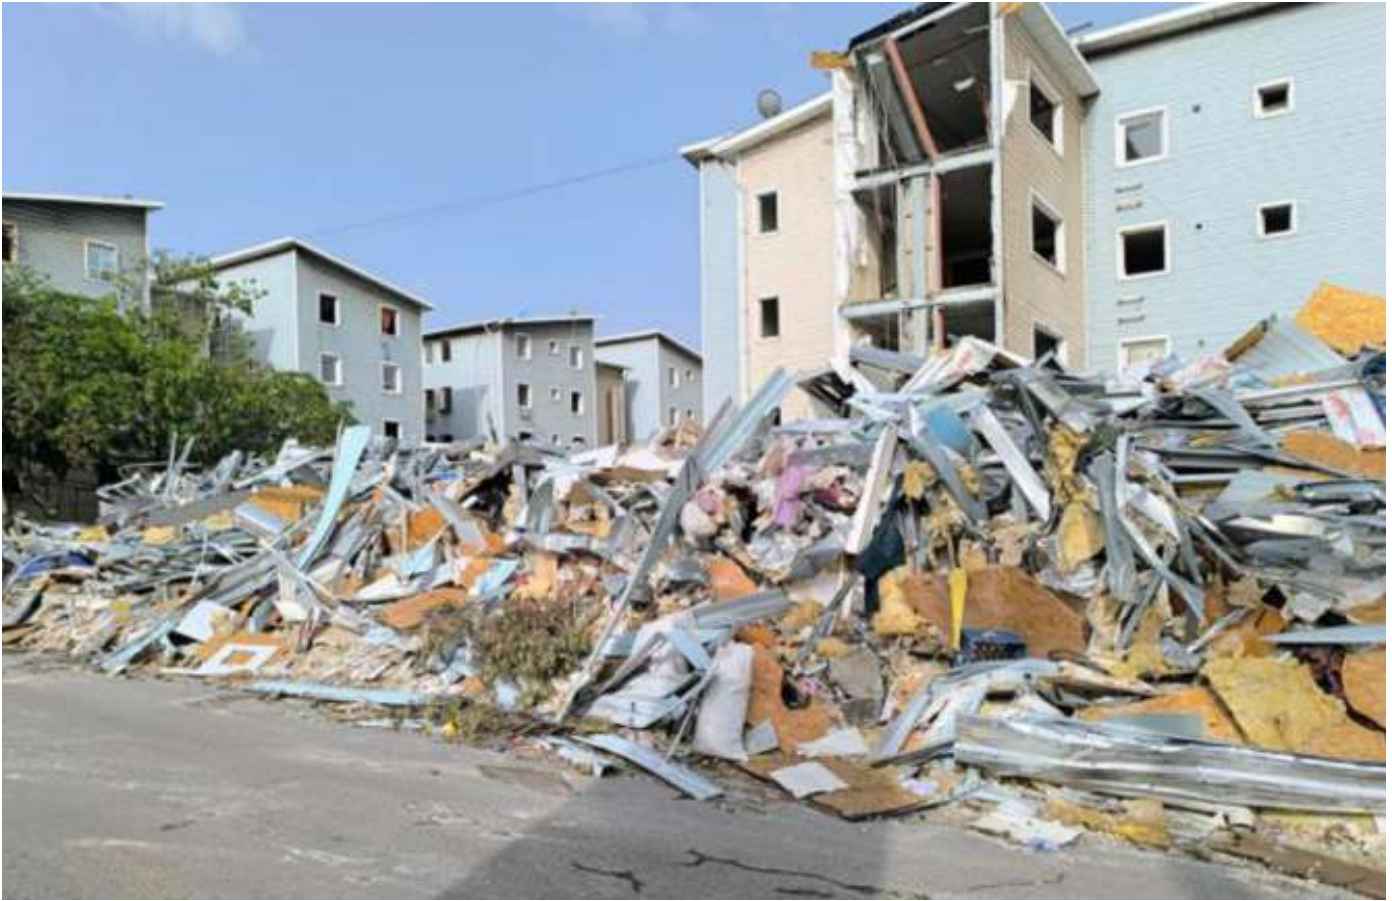
**Figura 5a.** Urbanismo Hugo Chávez

numerosos edificios idénticos y repetitivos: el urbanismo Hugo Chávez (fig 5), y las edificaciones de la OPPPE.

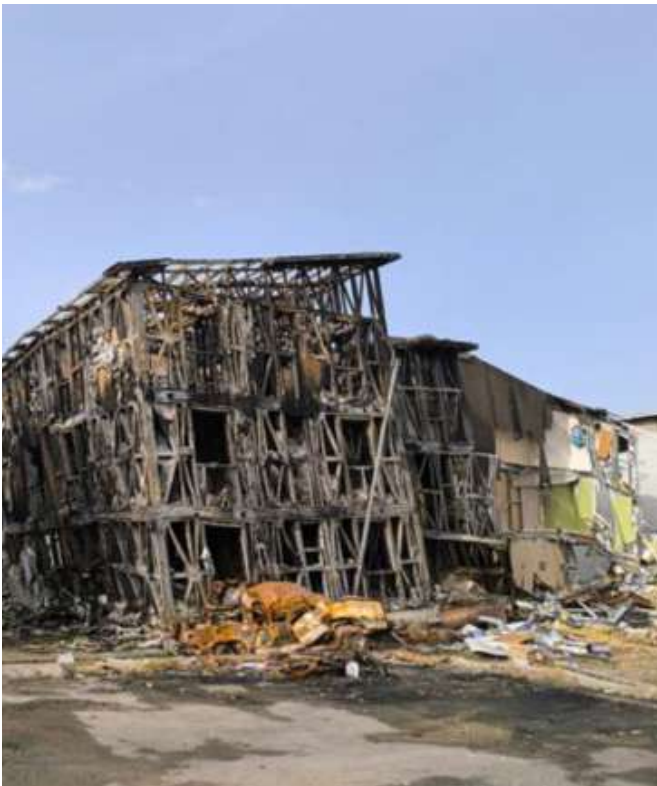
**Figura 5b.** Urbanismo Hugo Chávez

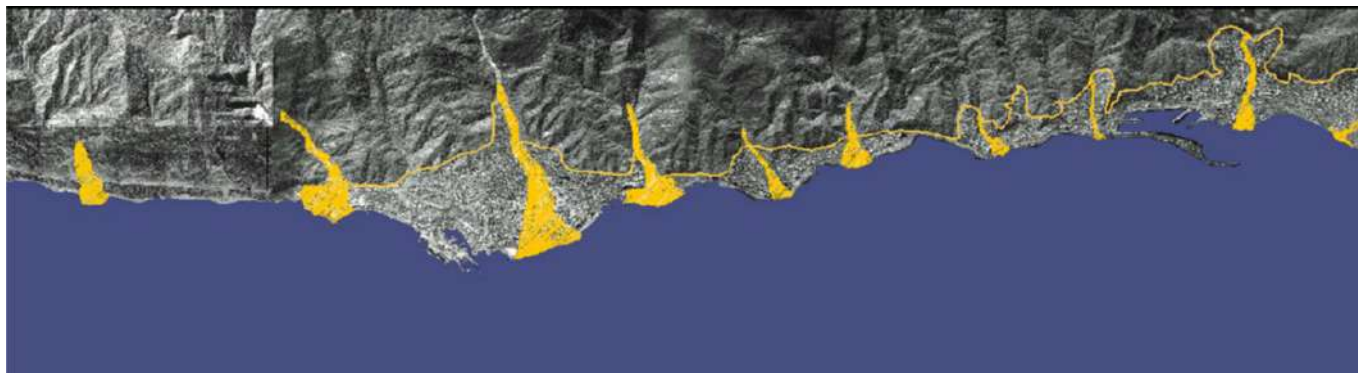
**Figura 6.** Cuencas afectadas por los aludes torrenciales de 1999

El estado La Guaira constituye un territorio singular del litoral central venezolano. Su configuración geográfica está determinada por su localización entre la Cordillera de la Costa y el mar Caribe, con una franja urbana estrecha, de unos dos kilómetros, donde se concentran poblaciones, infraestructura estratégica, actividad portuaria, aeroportuaria y turística. Muchas de las áreas planas ocupadas no corresponden a superficies geológicamente estables, sino a depósitos de sedimentos acumulados durante miles de años por ríos, quebradas y antiguos procesos torrenciales. Estos depósitos forman conos aluviales que, aunque aparentemente favorecen la ocupación urbana, mantienen una relación directa con las amenazas naturales del territorio. (fig 6 y 7)

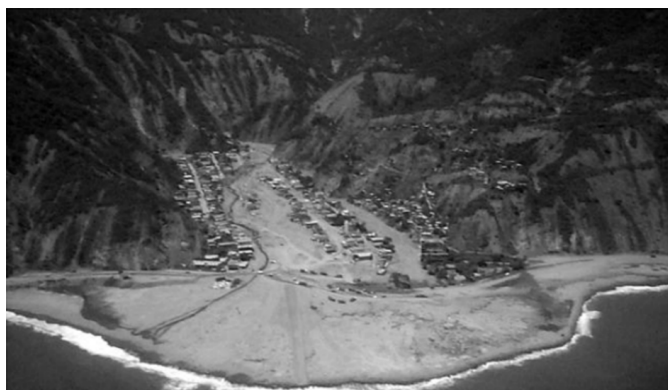
**Figura 7.** Conos aluviales luego de las lluvias torrenciales de 1999.

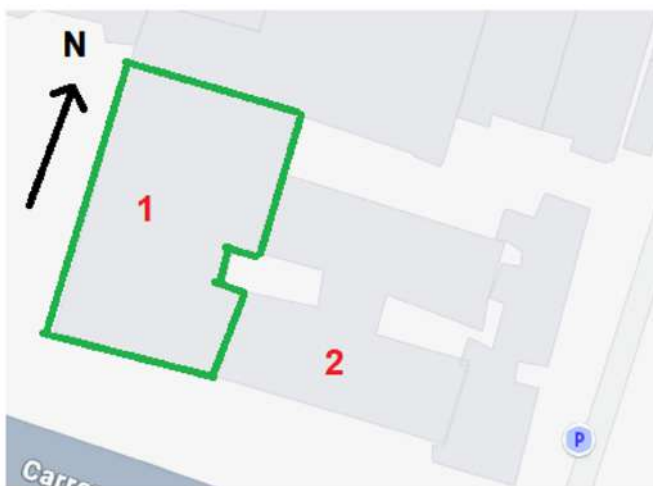
Foto 2. Planta del edificio Caso 1 (Ref: Google maps)

Nótese que la reportada en la Foto 2, no corresponde con la vista lateral del edificio presentada en la Foto 3.

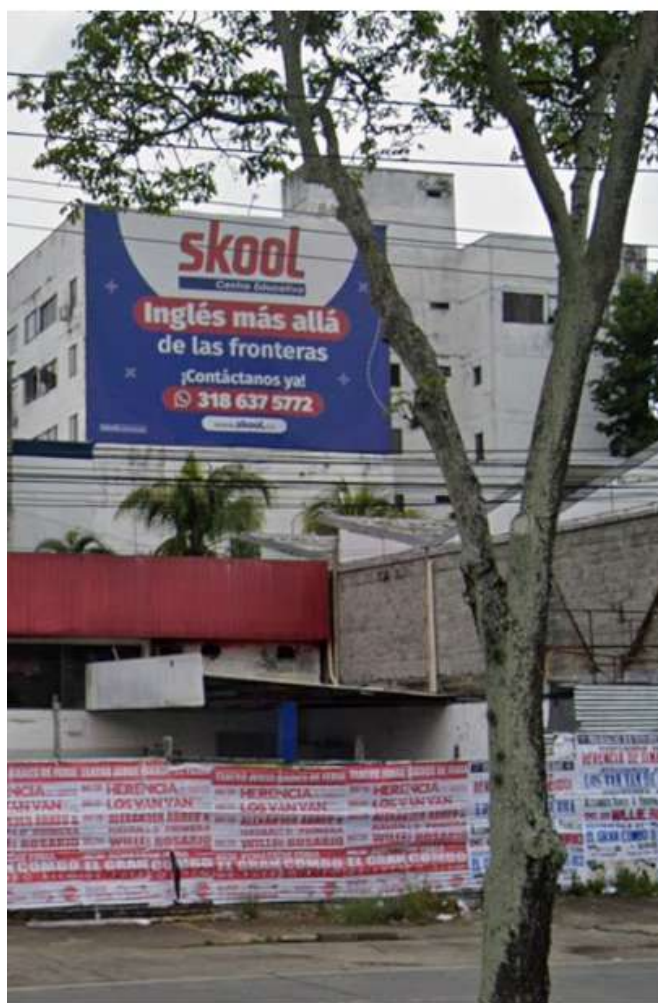
Foto 3. Vista occidental edificios Caso 1 (Ref: Google maps)

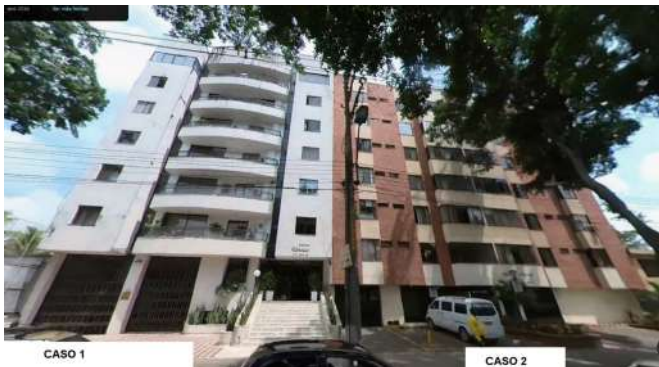
**Foto 4.** Alzado de los edificios Caso 1 y Caso 2 (Ref: Google maps)

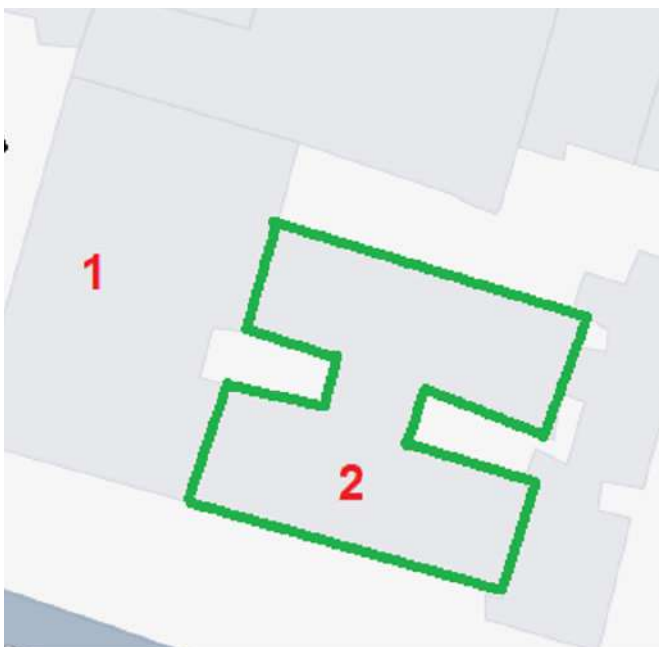
Se trata de un edificio residencial, ubicado en zona 4c, el nivel uno es de parqueaderos a nivel de calle, con 6 niveles residenciales. Consta de dos torres conectadas por unas escaleras entre ellas en el centro como se puede visualizar en la planta.

**Foto 6.** Planta del edificio Caso 2 (Ref: Google maps)

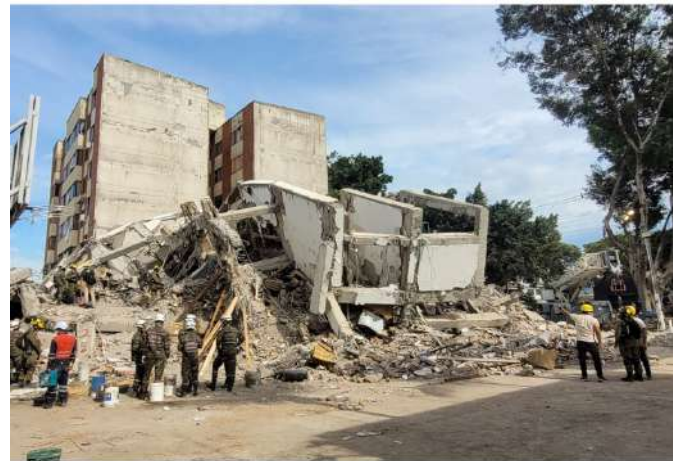
La estructura estaba conformada por pórticos de concreto, con placa aligerada en concreto en una sola dirección. Se estima su origen en los años 80. Contaba con piso flexible en un sector de los dos primeros niveles, irregularidad geométrica, irregularidad de masa, irregularidad de diafragma. Ocurrido el sismo, su estado final fue:

**Foto 5.** Estado del edificio en agosto 14 de 2026. Caso 1 (Foto: Zulma S. Pardo V.)

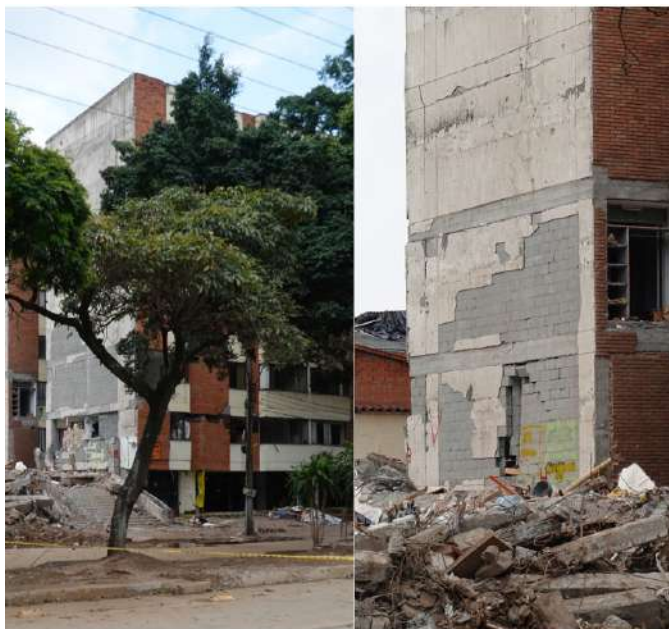
**LAS DOS TORRES EXPERIMENTARON DESPLAZAMIENTOS LATERALES EN DIRECCIÓN SUR PROGRESIVOS DURANTE 24H.**

**Foto 7.** Inclinación hacia el sur y hacia el oriente  
(Fotos: Zulma S. Pardo V.)

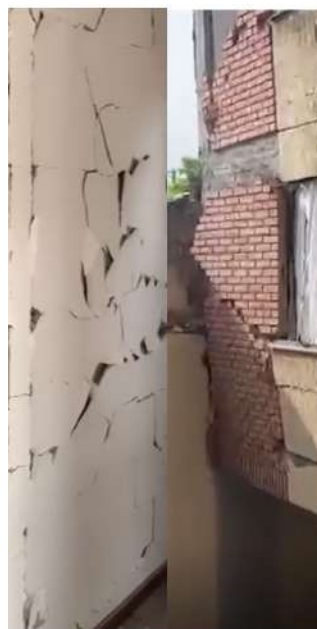
**Foto 8.** Daños en muros interiores y fachadas interiores  
(Ref: (minutos, 2026))

Este edificio sobrevivió a la caída del edificio del caso 1. No obstante, parte del edificio contiguo cayó en el sector colindante a las escaleras y una parte de los restos del edificio colapsado quedaron empujando las columnas del costado suroccidental. Hubo separación entre las escaleras de la torre norte y la torre sur. Las dos torres experimentaron desplazamientos laterales en dirección sur progresivos durante 24h. Una vez retirados la mayoría de escombros del edificio colapsado, quedó con desplazamiento permanente en dirección oriente y sur, como se presenta en la foto 7. Al interior de la edificación se encuentran los muros divisorios, (no estructurales), fallados en su gran mayoría y en la fachada algunos como se presenta en la foto 8.

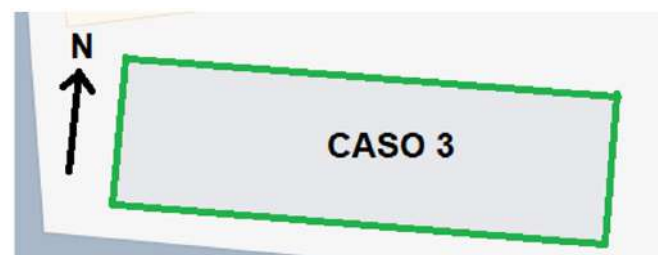
**Foto 11.** Planta del edificio Caso 3 (Ref: Google maps)

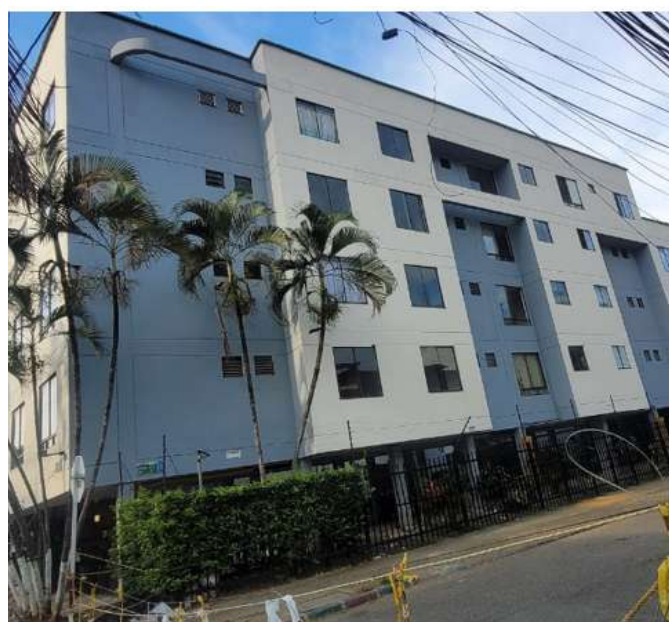
Se trata de un edificio residencial, ubicado en zona 3, Planta libre para parqueaderos y 4 pisos para vivienda. Algunas columnas del piso débil después del evento presentaron articulaciones plásticas (Foto 12). En otras columnas se presentó inicio de aplastamiento (Foto13). El edificio no ha caído, se determinó como una situación de alto riesgo. (etiqueta roja).

**Foto 10.** Edificio Caso 3 (Foto: Zulma S. Pardo V.)

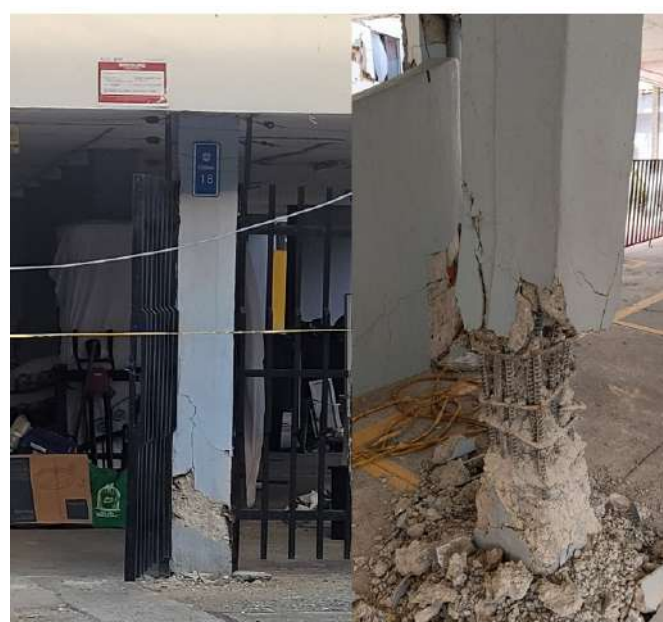
**Foto 12.** Edificio Caso 3. Articulaciones plásticas  
(Fotos: Zulma S. Pardo V., Arq. Fernando Solarte)

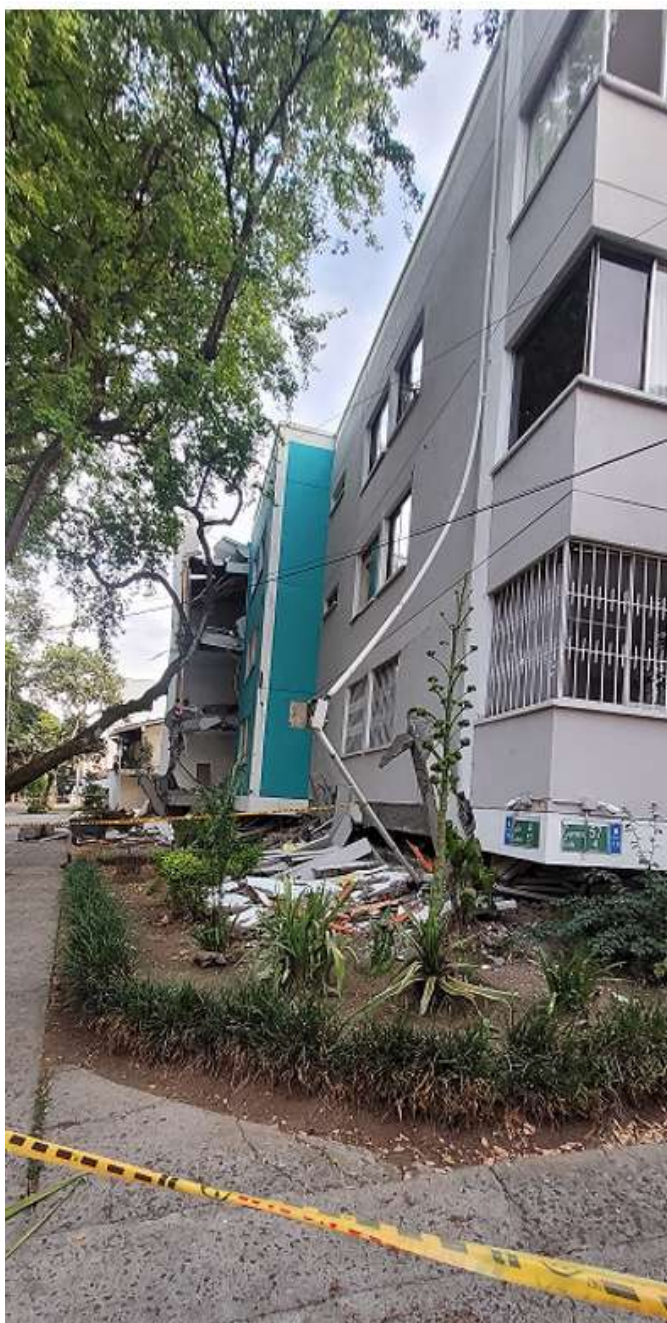
**Foto 15.** Falla de piso débil. Costado oriente  
(Foto: Zulma S. Pardo V.)

Se trata de un edificio residencial, ubicado en zona 3, Planta libre para parqueaderos y 3 pisos para vivienda. Era una estructura con pórticos de concreto reforzado, placa aligerada en una dirección. Era una construcción de inicios de la década de los 80. Durante el evento presentó un colapso de piso débil, como se evidencia en las fotos a continuación.

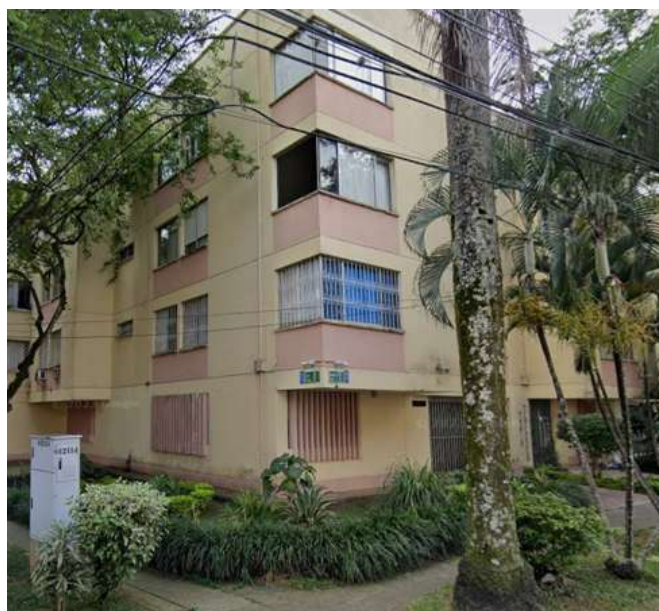
**Foto 14.** Vista Oriente edificio Caso 4 (Ref: Google maps)

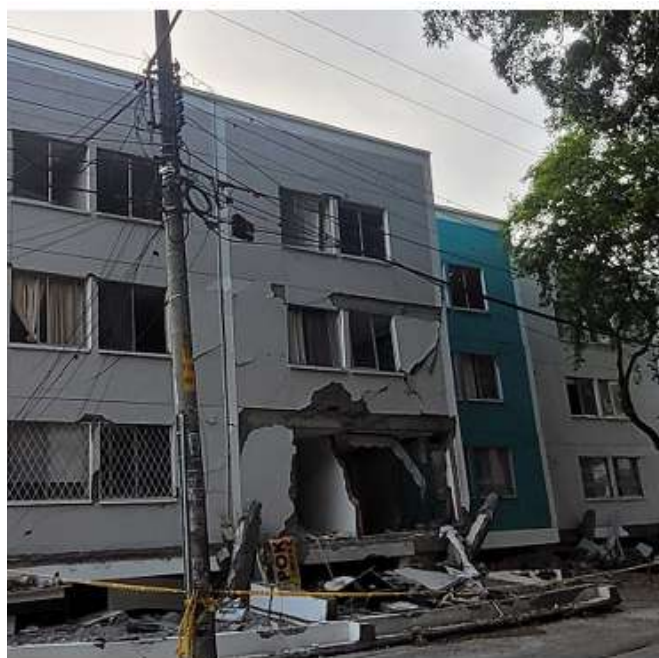
**Foto 16.** Falla de piso débil. Costado Oriente  
(Foto: Zulma S. Pardo V.)

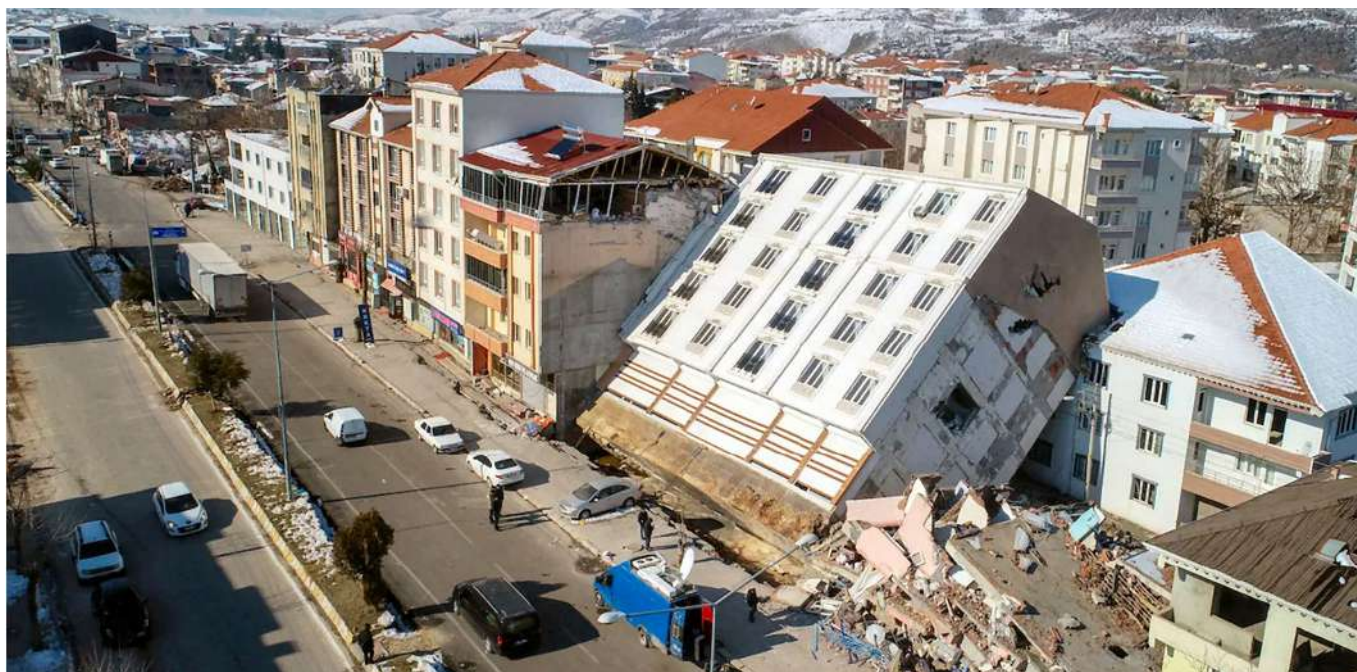
**Figura 1** Edificio inclinado, aparentemente por licuación, en Kahramanmaraş, Turquía, tras los sismos de 2023. Fuente: Torres Álvarez (2023).

La carga cíclica puede reducir rigidez y resistencia. En arenas sueltas saturadas, el aumento de la presión de poro disminuye el esfuerzo efectivo y puede producir licuación. Esta puede causar pérdida de capacidad de carga, hundimiento, inclinación, volteo o flotación de estructuras enterradas o ligeras (**figura 1**). En limos y arcillas, la respuesta depende de la plasticidad y la historia de esfuerzos.

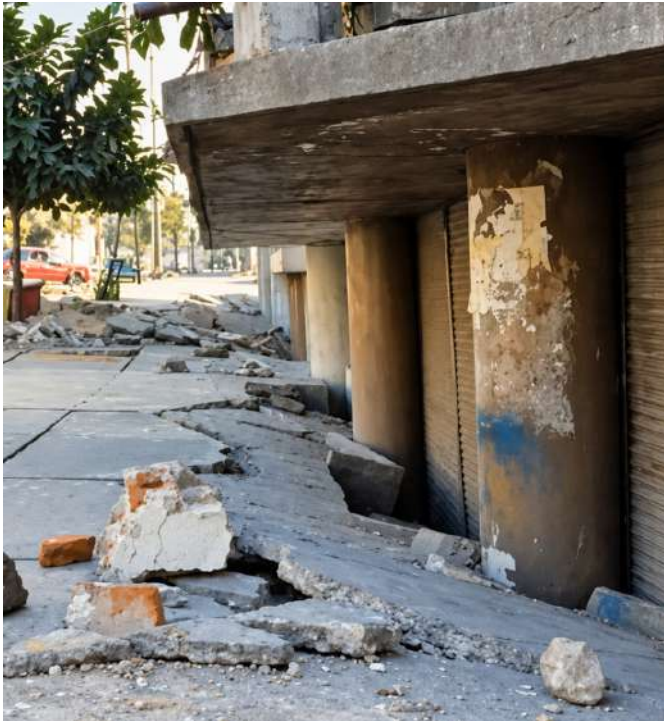
**Figura 2** Falla de cimentación superficial en la Ciudad de México durante el sismo de 1985. Fuente: Auvinet Guichard (2018).

En zapatas, losas y cajones de cimentación, el sismo puede provocar, aun sin licuación, pérdida de capacidad de carga, deslizamiento, pérdida de contacto, cabeceo e inclinación residual. Los momentos de volteo pueden levantar un extremo y aumentar la presión en el opuesto. Los asentamientos acumulados o diferenciales redistribuyen cargas, producen grietas y distorsiones angulares, dañan vigas, losas y muros, y pueden contribuir al colapso parcial (**figura 2**).

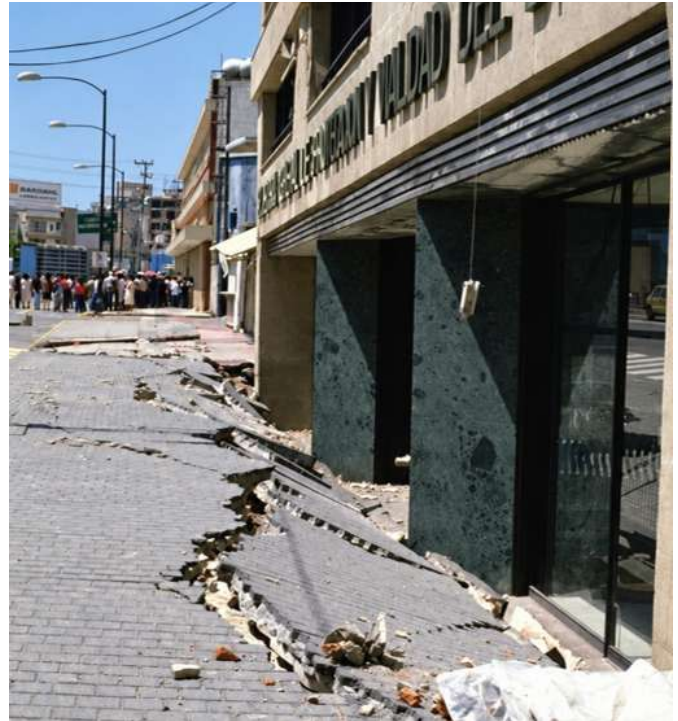
**Figura 3** Asentamiento de un edificio en la Ciudad de México durante el sismo de 1985. Fuente: Díaz-Rodríguez (2026).

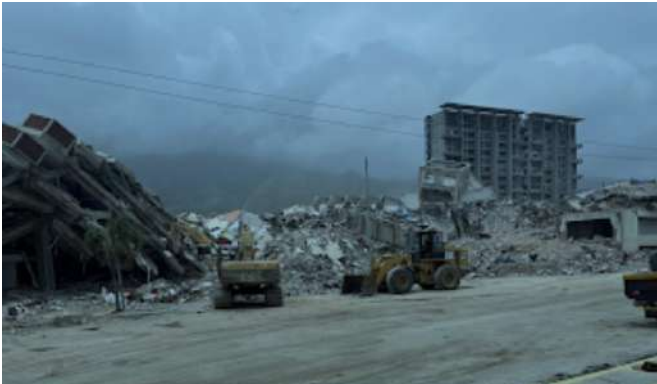
**Figura 1.** Daño generalizado en Caraballeda, Estado de La Guaira, Venezuela.

vio en La Guaira (Figura 1), demandas que parecen poco probables pero que no están fuera del rango de lo plausible y que sin embargo causan tragedias injustificables. Para lograrlo necesitamos más robustez en nuestras estructuras, especialmente en zonas cercanas a fallas. A la vez, hay que reconsiderar el énfasis excesivo en ductilidad sin suficiente control de deformaciones. Los edificios demasiado flexibles pueden sobrevivir sin colapsar y, sin embargo, sufrir daños que los hacen inutilizables durante meses o años (Figura 2).

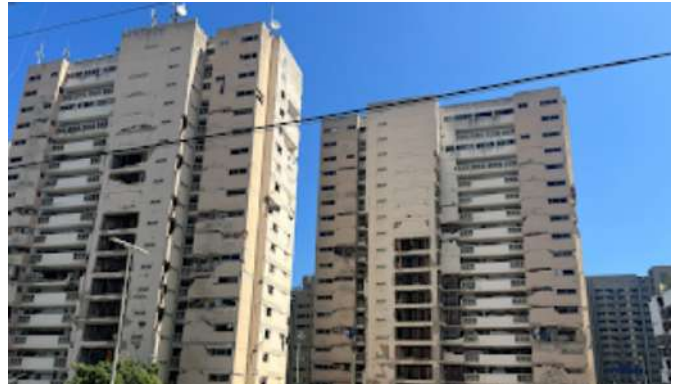
**Figura 2.** Pórtico aparentemente dúctil con daño excesivo en fachadas

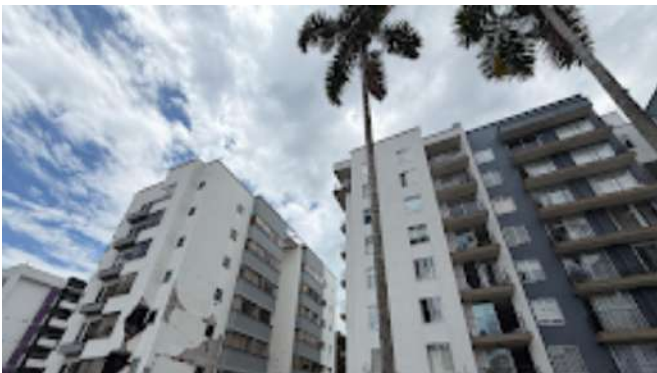
**Figura 3.** Contraste entre edificios sin (izquierda) y con (derecha) buen control de la deriva, (foto de A. Sarkis y J. Rincon).

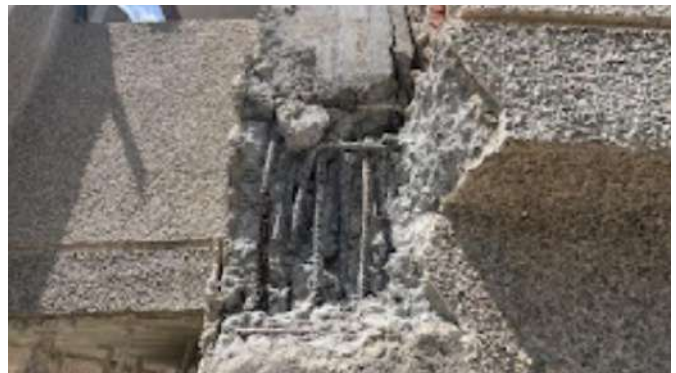
**Figura 4.** Falla por falta de acero de confinamiento en junta vigacolumna (nótese también acero de viga por fuera de refuerzo en columna).

En cuanto a detalles más específicos, Venezuela mostró claramente la necesidad de simplificar la construcción de juntas viga-columna (Figura 4). También se vio nuevamente que muros con cuantías inferiores a aproximadamente 0.25% pueden ser frágiles (Figura 5). Además, muros con relaciones altura/espesor cercanas a 16 o mayores continúan siendo pro-

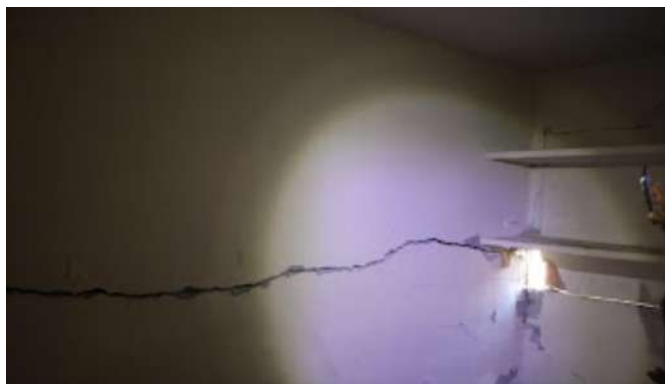
**Figura 5.** Falla de tracción por falta de acero longitudinal en muro estructural con cuantía de 0.18% (foto de R. Bonett).

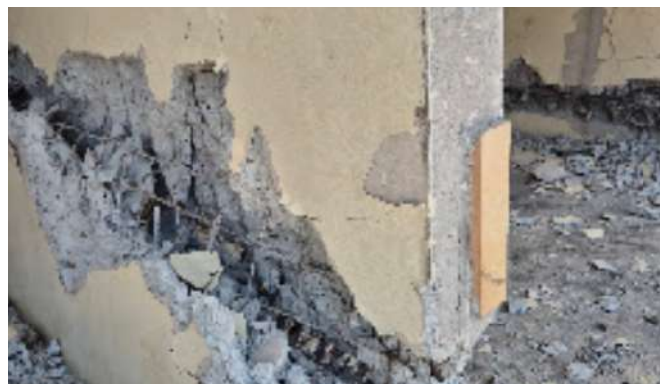
**Figura 6.** Falla en muro de 15 cm con traslapes en su base (CEER).

blemáticos, especialmente si tienen traslapes en la base y altas solicitaciones fuera del plano (Figura 6).

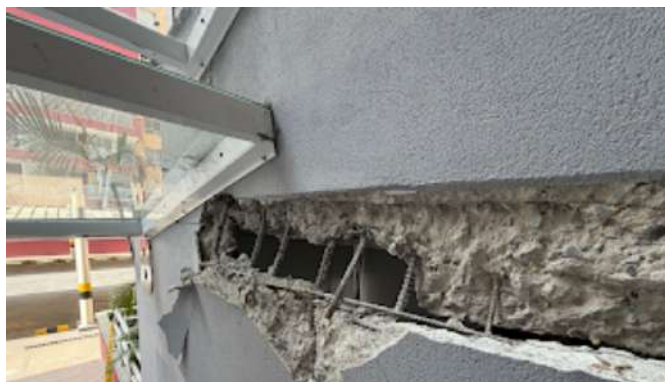
**Figura 7.** Posible falla de arrancamiento (breakout)

Las conexiones entre losas o vigas y muros exteriores también requieren atención. El anclaje de varias barras en almas o aletas delgadas parece ser vulnerable al fenómeno recientemente identificado como falla por “breakout” (o “arrancamiento”), que puede agravarse por “efectos de grupo” (Figura 7).

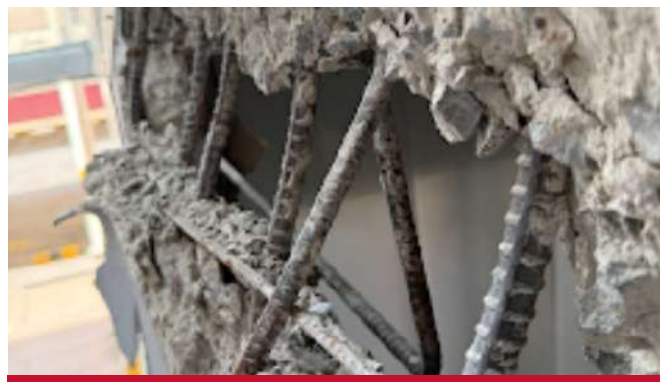
**Figura 8.** Fallas en conexiones losa-muro en edificaciones con muros delgados (J. Rincon).

En juntas losa-muro exterior, las barras longitudinales usualmente no están confinadas por refuerzo transversal. Además, el refuerzo del muro que podría restringirlas lateralmente no se coloca inmediatamente arriba y abajo de la losa. Las barras verticales del muro pueden terminar así con una longitud sin soporte lateral excesiva (Figura 8).
